## RS<sup>15</sup> Kuntoarvio

### **Valtuustotalo**

Rauhankatu 3  
18100 Heinola

Tarkastuspäivä 13.11.2014

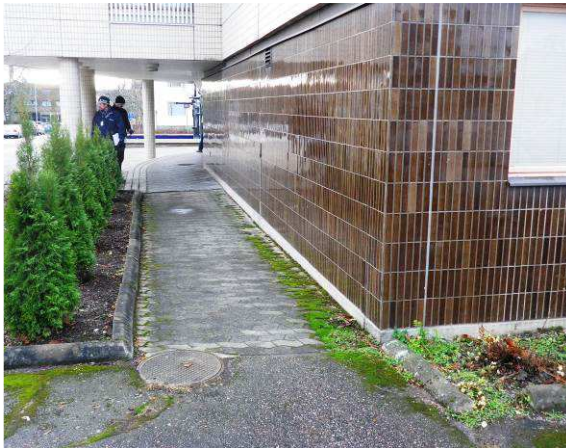
Vierustan kivetys on painunut ja sammaloitunut. Salaojaputkiston tarkastuskaivo rakennuksen nurkalla.

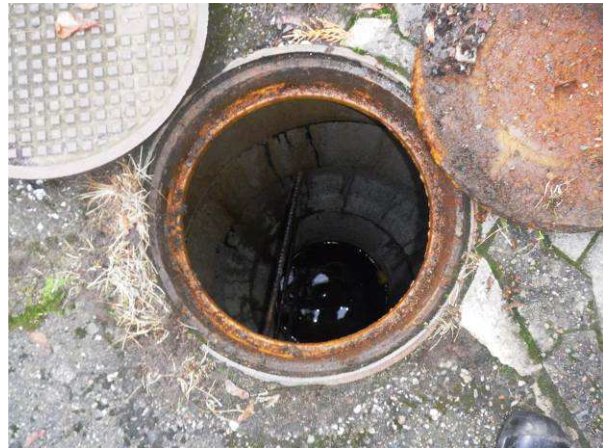
Tarkastuskaivon kansi avattuna. Kaivo on toimiva.

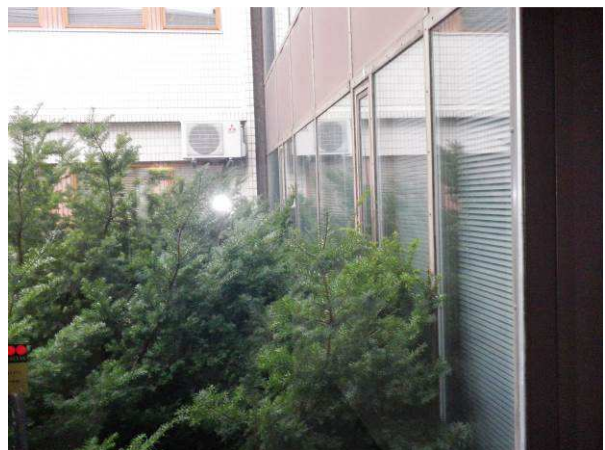
Välikköosan pensaat ja pienet havupuut ovat kasvaneet kiinni rakennukseen.

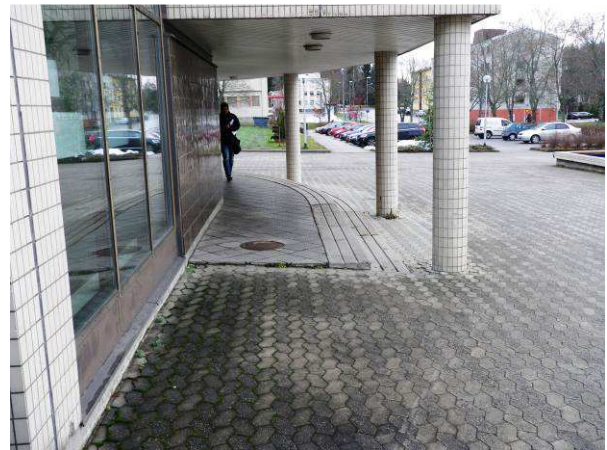
Vähäisiä painanteita havaittiin edustan sidekivetyksissä.

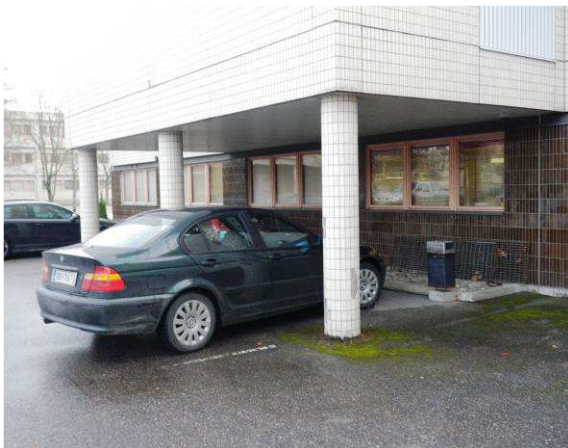
Takasivun asfalttipäällysteissä havaittiin vähäisiä painanteita ja halkeamia.

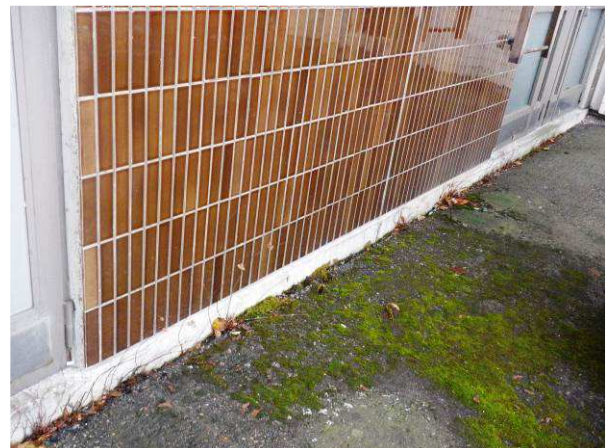
Asfalttipäällysteen painanne rakennuksen vierustalla. Reunaholkan asentamista vedenohjausta varten suositellaan.

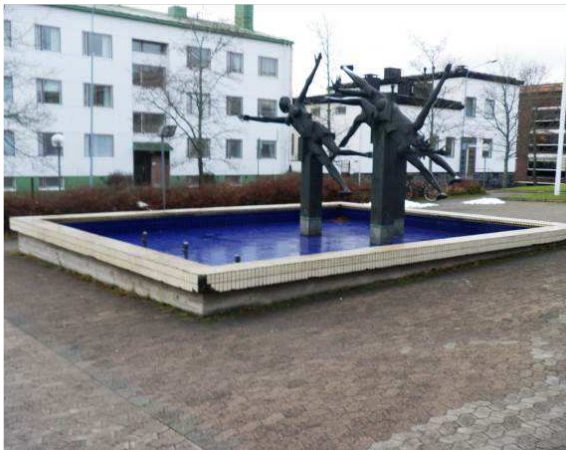
*Edustalla olevan vesialtaan reunalaatoituksissa havaittiin vaurioita.*

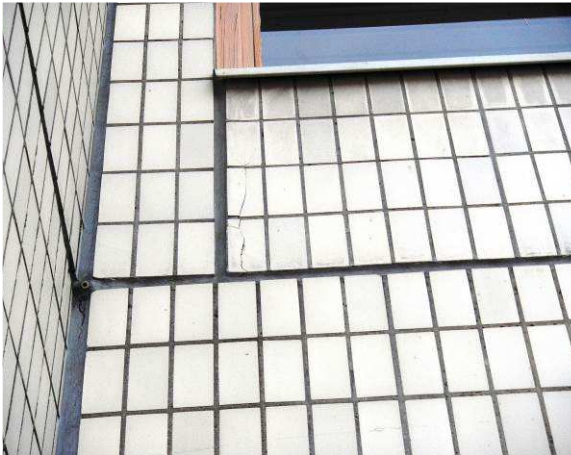
*Elementtien tuuletusta tehostetaan elementtien nurkkiin asennetuilla tuuletusputkilla. Laatoissa havaittiin halkeamia ja pudonneita laattoja.*

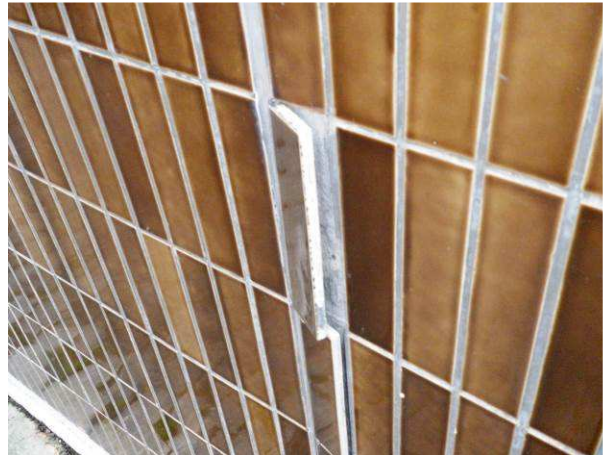
*Laattoja on irtoamassa pinnoista, saumakohtis-  
sa ja elementtien reuna-alueilla eniten.*

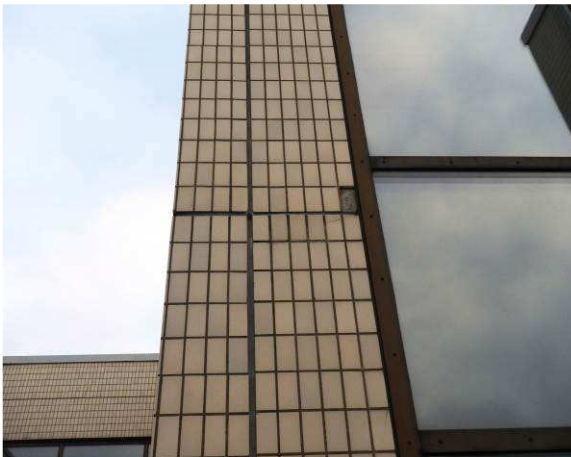
*Kuvassa näkyy irronnut laatta ja laatan halkeama.*

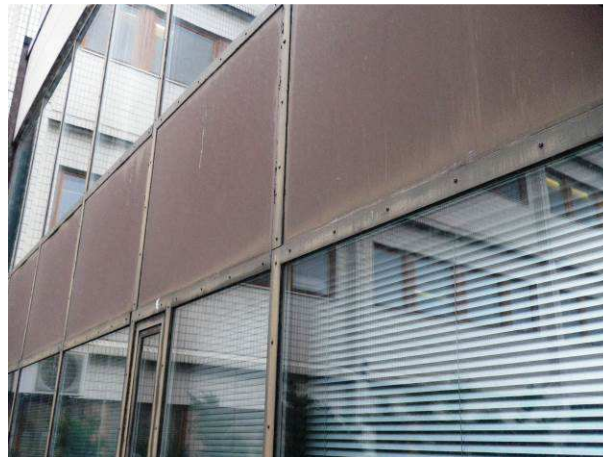
*Metalli-ikkunoihin liittyvissä teräslevyissä ja ulko-  
listoissa havaittiin korroosiota.*

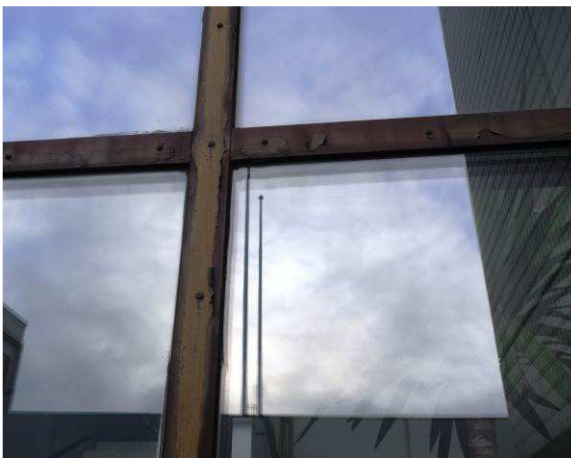
*Kuvassa näkyy metalli-ikkunan ulkolistoituksen  
korroosiota.*

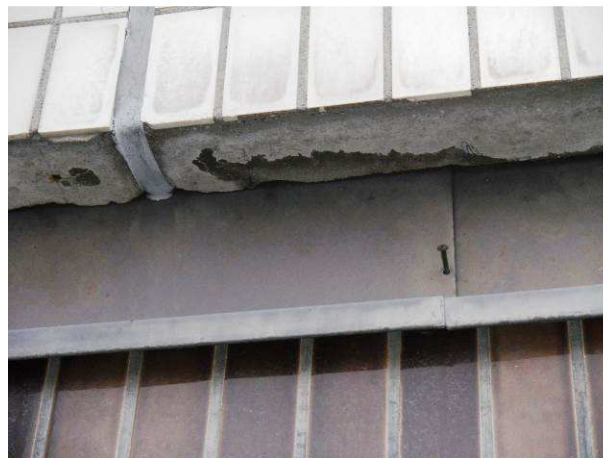
*Ulkoseinän pellityksen kiinnike on koholla. Korja-  
taan puute. Elementin alareunassa*

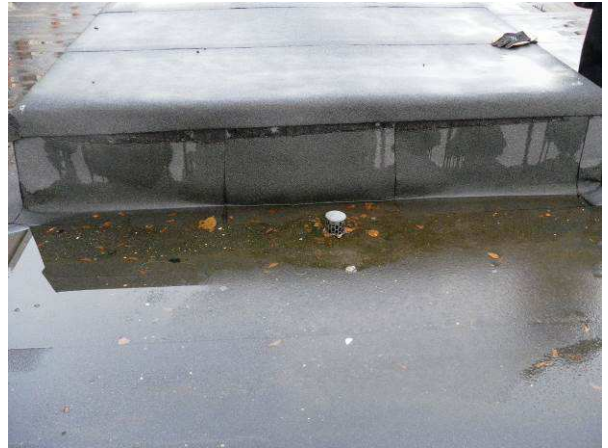
*Tämä kattokaivo tulee puhdistaa.*

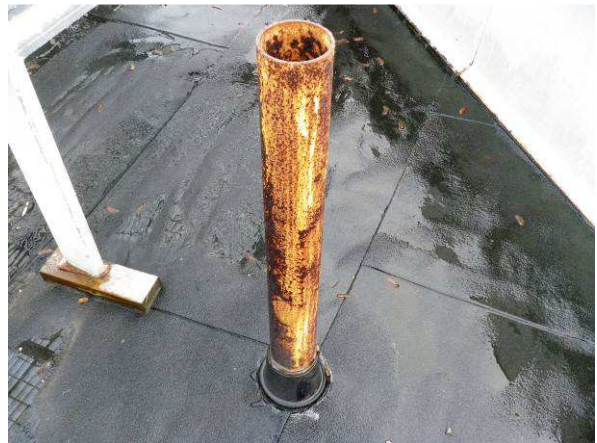
*Suositellaan, että viemärin tuuletusputki huolto-maalataan.*

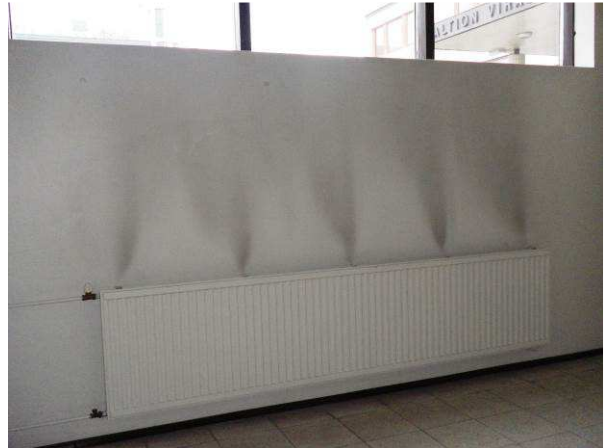
Seinäpintoja puhdistamista on "vierähtänyt  
aikaa.

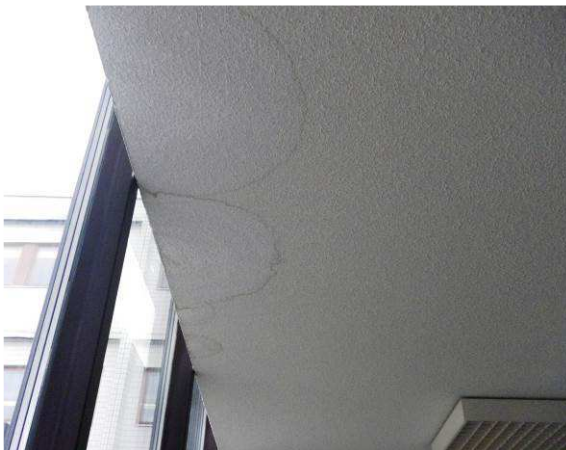
Pinnan kuivuneita kosteusjälkiä sisäportaikossa.

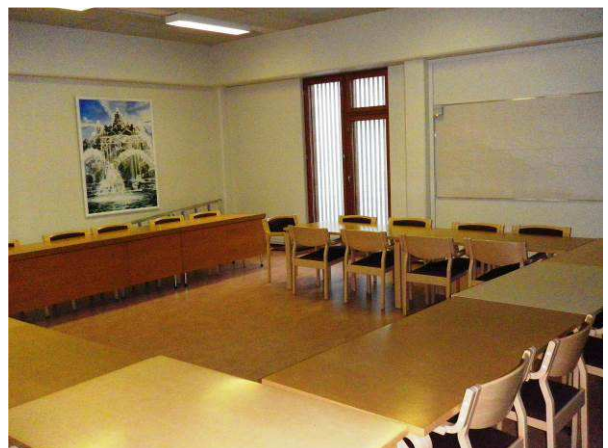
2. kerroksen istuntosalin akustovillalevyistä  
puuttuu reunalistoituksia. Villakuituja voi irrota  
sisäilmaan. Riski henkilöturvallisuudelle.

- Uusitaan istuntosalin iv-kanavistoon liittyvät akustoverhouslevyt. + Lisätään kattojen akustovillalevyihin puuttuvat reunalistoitukset/ kapselointimaalataan kattovilla-levyt. (Työssä tulee suojautua hyvin mineraali- ja homepölyjen varalta).
- Uusitaan sisätilojen pintoja vaihteittain. (VARAUS).
- Märkätilojen elastiset saumat tulee tarkastaa säännöllisesti mahdollisten vaurioiden havaitsemiseksi. Saumaukseen ja tiivistyksiin tulee käyttää homesuojattua massaa, kuten esim. saniteettisilikonia. Märkätilojen elastiset saumat ja tiivistykset suositellaan saneerattaviksi noin 5 vuoden välein, ettei massan homesuojaus pääse vanhenemaan taikka saumoihin syntymään vuotoja. (Ei sis. PTS:ään).
- Yleisesti märkätilojen tekninen käyttöikä on noin 20 vuotta. Märkätiloja remontoitaessa tulee huomioida nykyiset vedeneristysmääräykset.

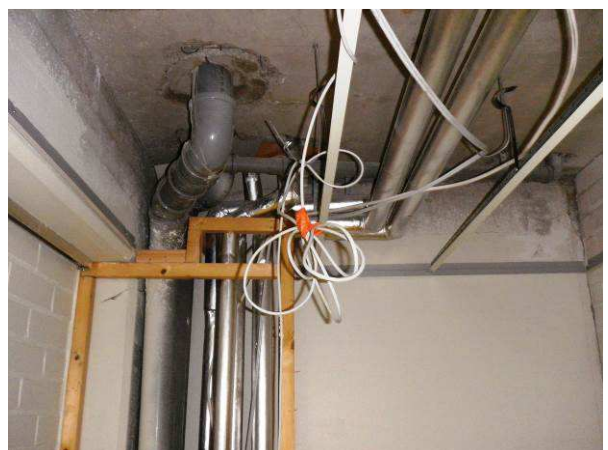
2. kerroksen vesivahingon (syksy 2014) jälkeen 1. kerroksen rakenteita on jouduttu purkamaan.

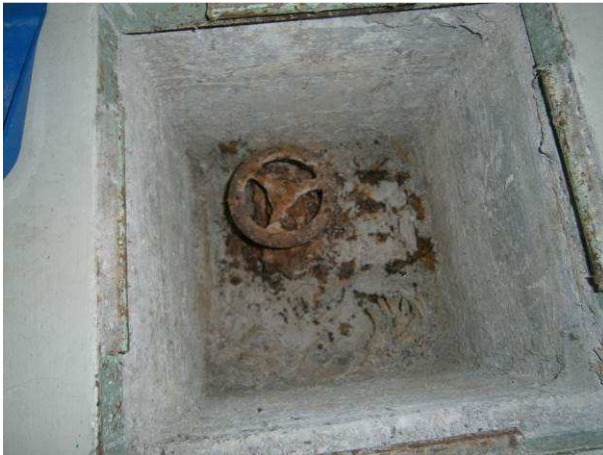
*Väestönsuojan sulkuventtiiliä olisi hyvä ajoittain koestaa, nyt oli jumissa*

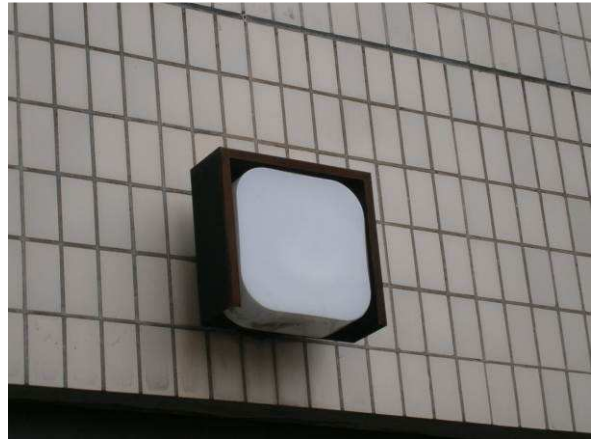
*Seinävalaisimen kehys on ruostunut.*

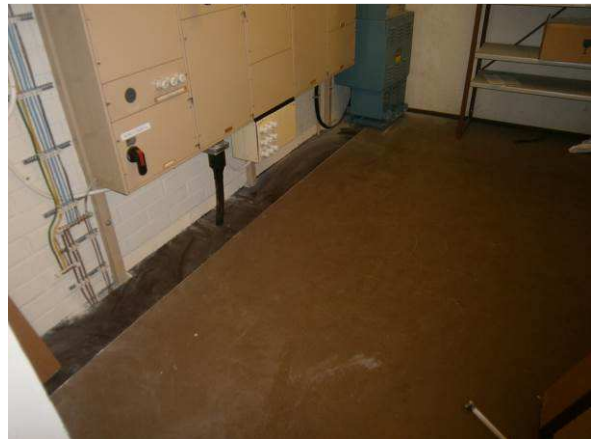
*Sähköpääkeskuksen lattia tulee olla suojaeristetty*

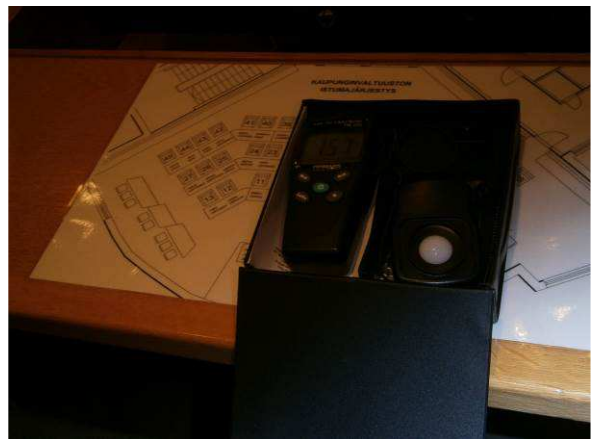
*Kaupunginvaltuuston puheenjohtajan pöydällä on ainoastaan 157 luxia.*

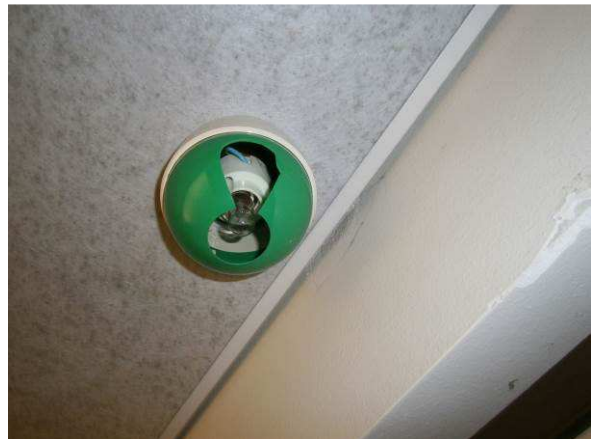
*Poistumisvalosta puuttuu pala*

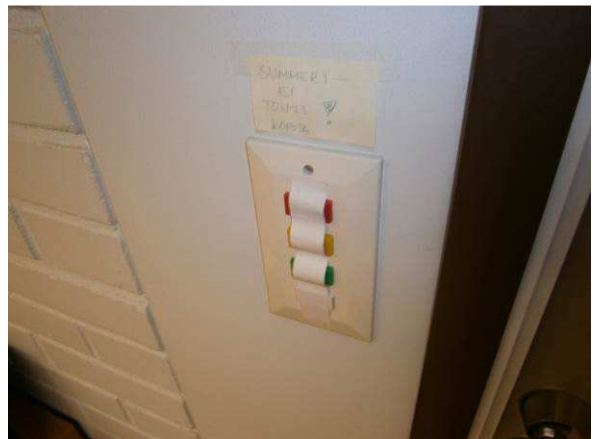
Sisäänpyyntöjärjestelmä ei toimi

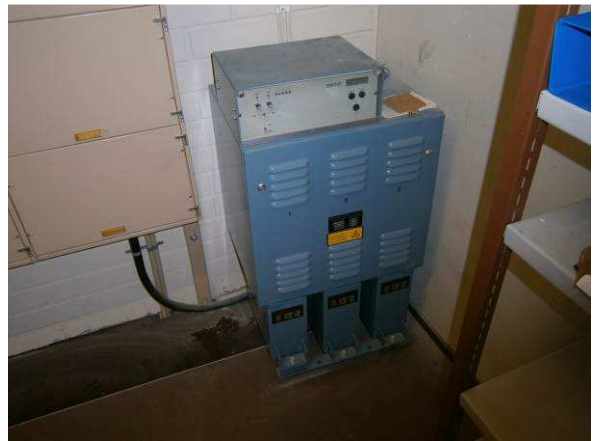
*Alkuperäinen kompensointikojeisto pitää ääntä.*
