## RS<sup>15</sup> Kuntoarvio

### **Valtuustotalo**

Rauhankatu 3  
18100 Heinola

Tarkastuspäivä 13.11.2014

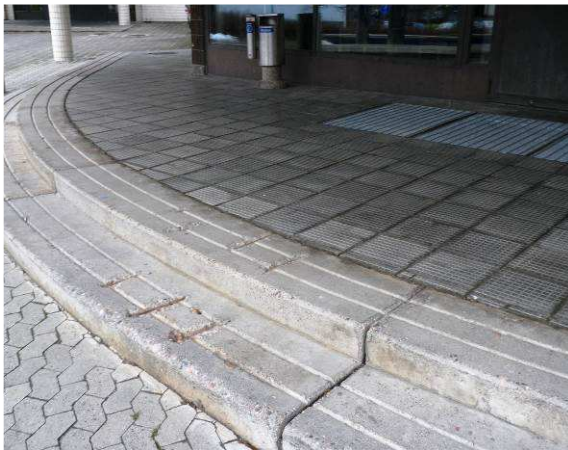
Pääsisäänkäynnin eduslaatoitukseen liittyvissä elementtirakenteissa ulkoportaissa havaittiin ruosteisia pintateräksiä ja pintalohkeamia. Edustan suihkualtaan reunalaatoituksissa havaittiin lohkeamia ja betonipinnoissa vähäisiä vaurioita. Portaikon ja suihkualtaan kunnostuksiin varaudutaan jakson alussa.

Pääsisäänkäynnin eduslaatoitukseen liittyy elementtirakenteiset ulkoportaat, joissa havaittiin ruosteisia pintateräksiä ja pintalohkeamia.

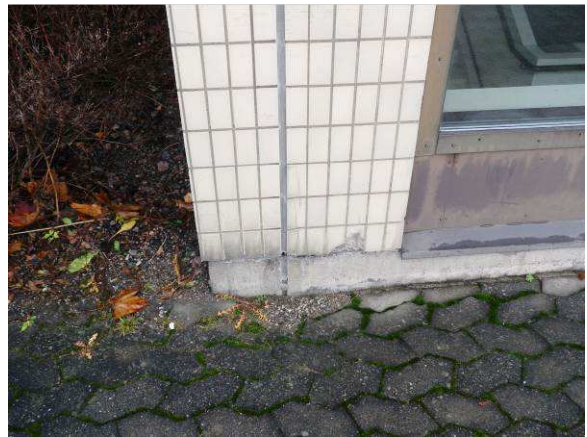
*Sokkeleiden saumauksissa havaittiin haristumista.*

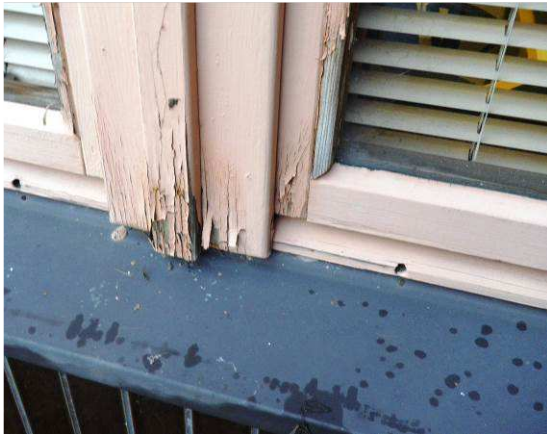
Puuikkunoiden ulkopuolen pinnat ovat haristuneet ja metalli-ikkunoiden ulkopuolen teräslistoissa havaittiin korroosiota. Ikkunoiden ulkopuolen pintojen huoltomaalaukseen ja helostusten/ tiivisteiden voiteluhuoltoon varaudutaan jakson aikana.

Ikkunoiden ulkopuolen maalipinnat ovat haristuneet. Vesipeltien kaadot ovat loivahkot.

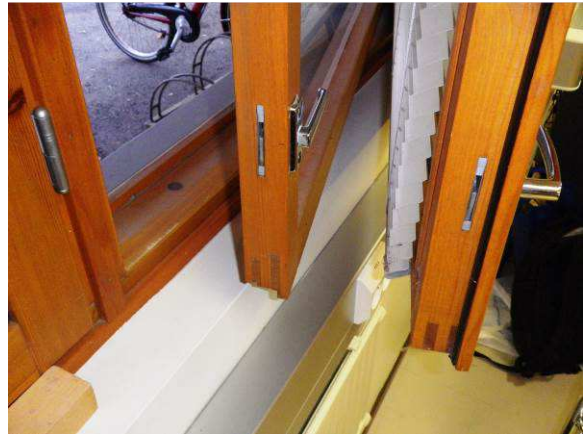
Tuuletusikkuna avattuna. Karmien alaosaan suositellaan asennettavan puuttuva puiteliu'ut.

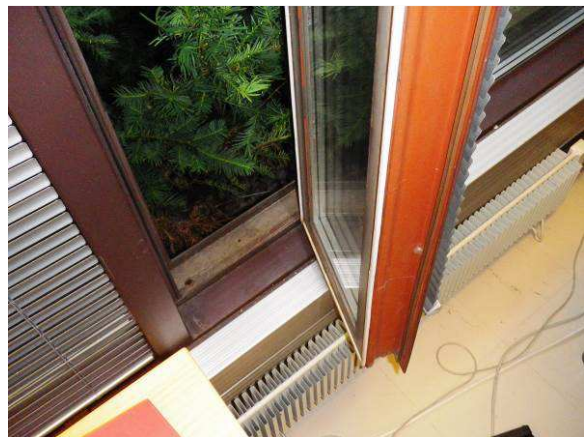
Tuuletusikkunan heloitus jumittaa. (Välikön metalli-ikkuna).

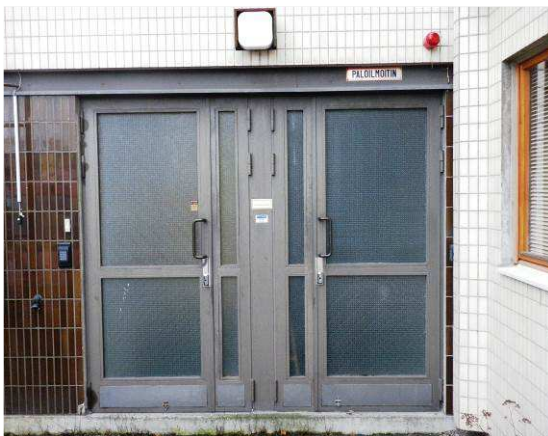
Takaovia, jossa havaittiin vähäistä korroosiota.

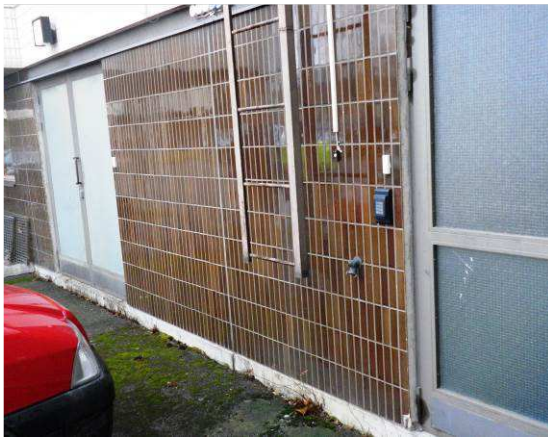
*Talotikkaan alapäästä puuttuu vesikatolle asiattomilta kiipeämisen estävä lukittava suojalevy. Tikkaassa havaittiin korroosiota.*

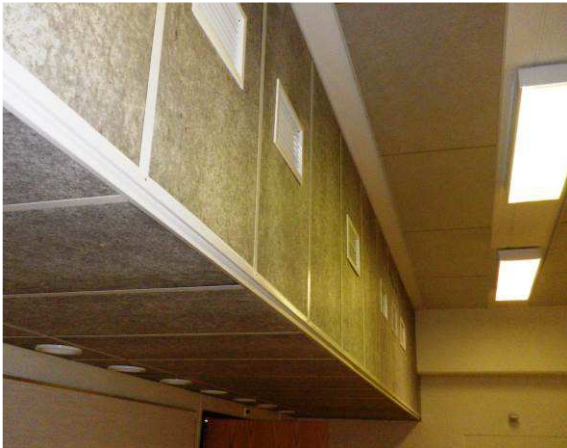
Istuntosalin takaosan iv-kanavisto on verhottu akustovillalevyillä. Sisäilmaan irtoa tuloilman mukana helpommin villakuituja.

- Uusitaan istuntosalin iv-kanavistoon liittyvät akustoverhouslevyt. + Lisätään kattojen akustovillalevyihin puuttuvat reunalistoitukset/ kapselointimaalataan kattovilla-levyt. (Työssä tulee suojautua hyvin mineraali- ja homepölyjen varalta).
- Uusitaan sisätilojen pintoja vaihteittain. (VARAUS).
- Märkätilojen elastiset saumat tulee tarkastaa säännöllisesti mahdollisten vaurioiden havaitsemiseksi. Saumaukseen ja tiivistyksiin tulee käyttää homesuojattua massaa, kuten esim. saniteettisilikonia. Märkätilojen elastiset saumat ja tiivistykset suositellaan saneerattaviksi noin 5 vuoden välein, ettei massan homesuojaus pääse vanhenemaan taikka saumoihin syntymään vuotoja. (Ei sis. PTS:ään).
- Yleisesti märkätilojen tekninen käyttöikä on noin 20 vuotta. Märkätiloja remontoitaessa tulee huomioida nykyiset vedeneristysmääräykset.

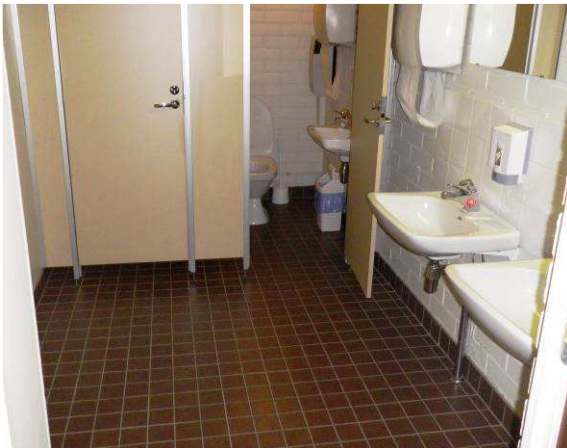
Wc-tilat ovat pääosin tyydyttävässä kunnossa.

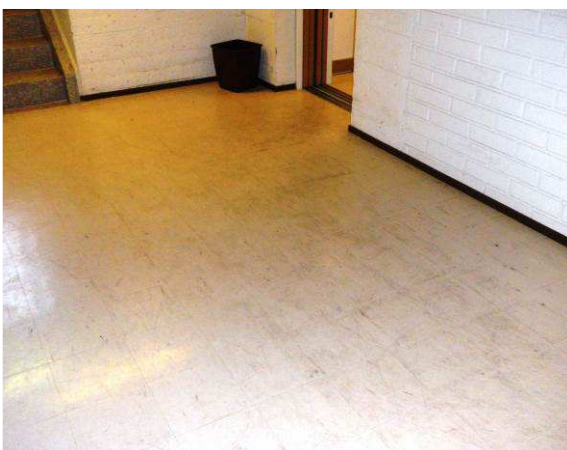
Pohjakerroksen lattialaminaatit ovat kuluneet.

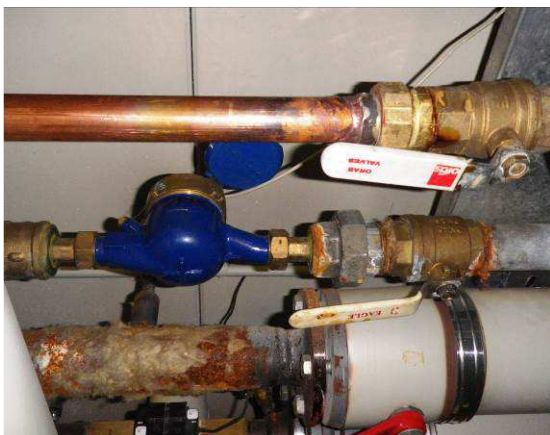
*Lämmönjakohuoneessa oleva vesimittari.*

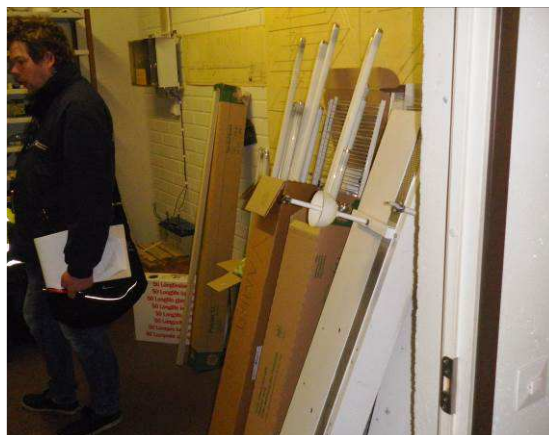
*Sähköpääkeskuksessa havaittiin sinne kuulumatonta tavaraa.*

- Iv-konehuoneen kattovillalevyt kapselointimaalataan.
- Teknisistä tiloista tulee poistaa kaikki ylimääräinen tavara ja pitää tilat mahdollisimman siisteinä jatkossa. (Kustannukset eivät sisälly PTS:ään).

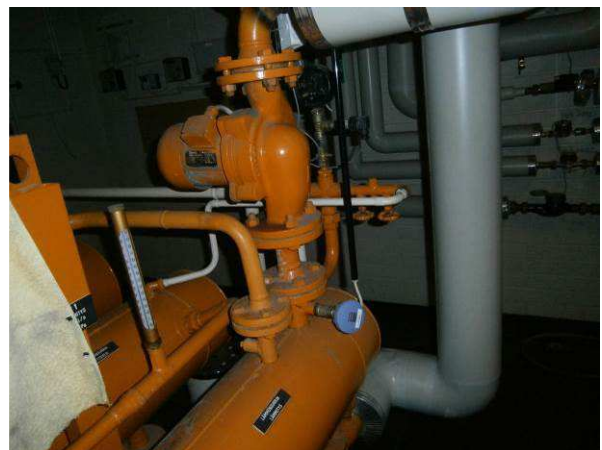
Lämmönjakokeskuksessa olevat lämmitysverkostojen ja lämpimän käyttöveden kierron pumput ovat alkuperäisiä, valtuustotalon lämmitysverkoston pumpun sähkömoottori on uusittu. Ilmanvaihtokoneiden lämmityspattereiden pumput sijaitsivat iv-koneiden luona ja ne olivat vuodelta 2013. Toiminnoissa ei havaittu puutteita. Tehdasvalmiin lämmönsiirripaketin mukana uusiutuvat sen pumput. Samalla uusitaan myös lämmitysverkoston pumppu.

*Lämmönjakohuoneen pumput ovat pääosin alkuperäiset*

- Pumput, kalvopaisunta astiat ja varolaitteet uusituvat lämmönsiirrinpaketin uusimisen yhteydessä
- Lämmitysverkoston perussäätö

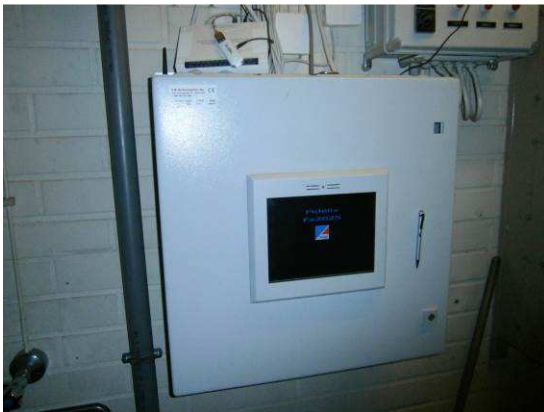
*Lämmönsiirtimien säätölaitteet ovat liitettyinä Fixelix-automaatioon, joka kuuluu saatujen tietojen mukaan virastotalolle.*

- Lämmityksen säätölaitteet uusiutuvat lämmönsiirrinpaketin uusimisen yhteydessä

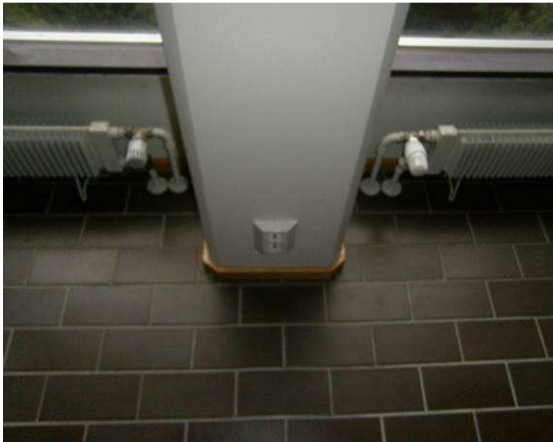
Patteriventtiilit ovat pääosin alkuperäisiä termostaattiventtiilejä. Muutamia patteriventtiilejä oli uusittu. Pattereissa ei havaittu ulkoista mainittavampaa vikaantumista. Lämmityksen perussäätöä (verkon tasapainotusta) suositellaan 15...20 vuoden välein tai jos huonelämpötilat poikkeavat talvikautena toisistaan jo 3...4 °C. Lämmitysverkosto perussäädään lämmönsiirrinpaketin uusimisen yhteydessä.

*Patteriventtiilit ovat pääosin alkuperäiset, muutamia on uusittu*

- Patteriventtiilit uusitaan lämmitysverkoston perussäädössä

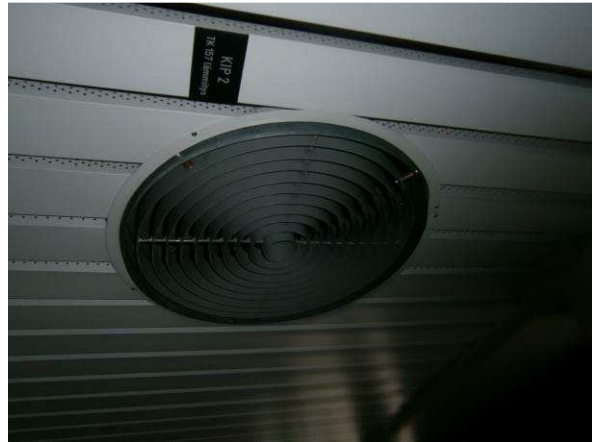
Kiertoilmalämmittimien osalta riittänee kuluvien osien (laakerit, puhaltimien sähkömoottorit, automatiikkalaitteet jne.) uusimistarpeet (lähinnä siis huoltotoimet) kuluvalla tarkastelujaksolla.

*Pääovien luona on alkuperäisiä kiertoilmalämmittimiä*

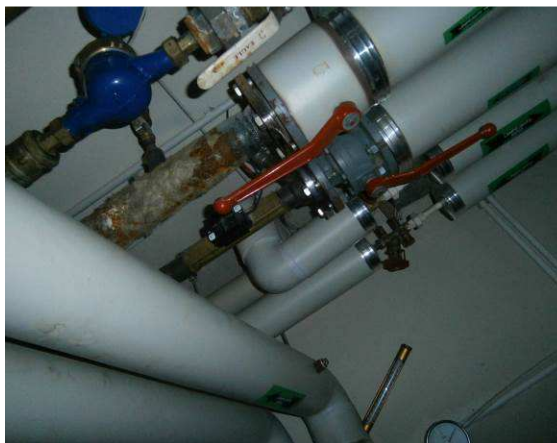
*Valtuustotalolle lähtevät vesijohdot ja valtuustotalon kylmänveden mittaus*

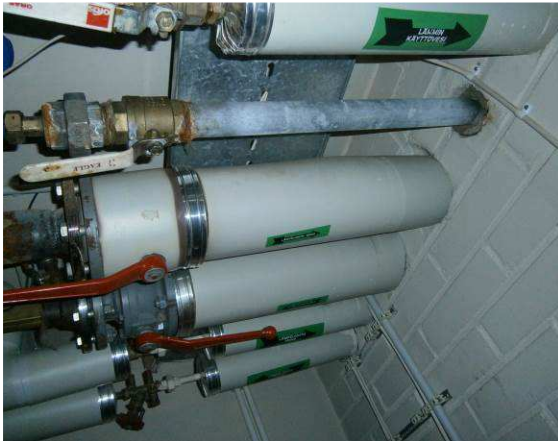
KH-kortin (KH 90-00403 Kiinteistön tekniset käyttöiät ja kunnossapitojaksot) mukaan kuparisten käyttövesiputkien tekninen käyttöikä on 50 vuotta, sulku- ja linjasäätöventtiilien tavoitteellinen käyttöikä on 20...30 vuotta. Sinkittyjen teräsputkien käyttöikä on jo ylittynyt.

*Lämmönjakohuoneelta lähtevä kylmänveden runkolinja on sinkitty teräsputkea*

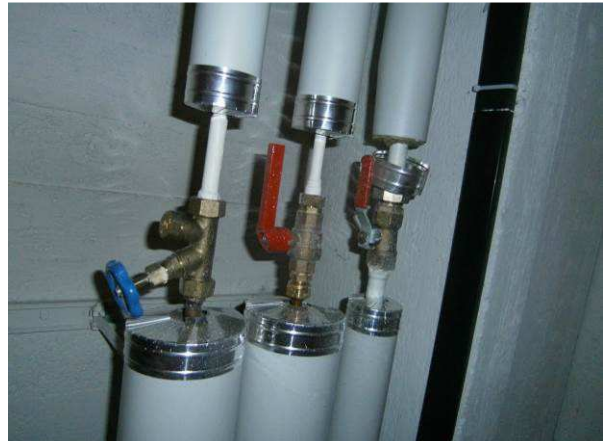
*Linjaventtiilit ovat pääosin alkuperäisiä*

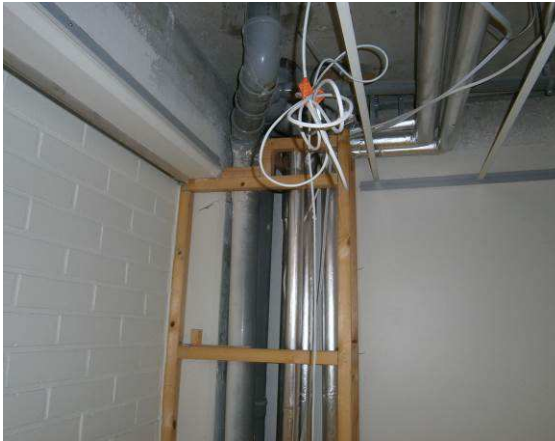
2.kerroksen WC:n vesijohdon liitos oli saatujen tietojen mukaan vuotanut ja nyt tilassa oli kuivaukset käynnissä. Pihalla on vesiallas, jonka pumppu on uusittu lähivuosina.

*1.kerrosn putkihormi avattu vesivuodon vuoksi*

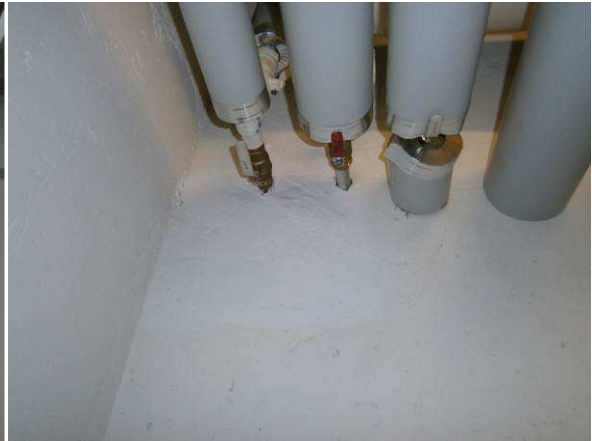
*Yhdessä kohtaa linjaventtiilit ovat uusittu*

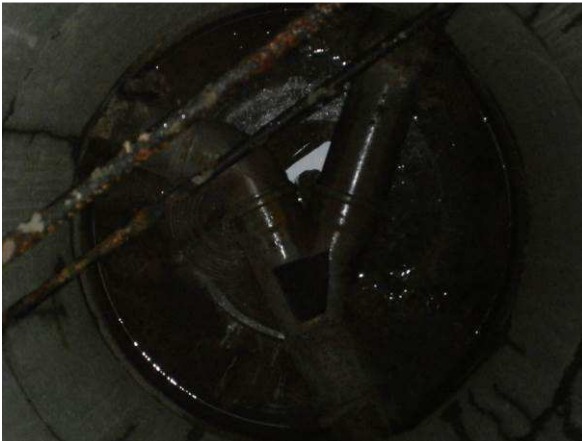
*Pihan tarkastuskaivo on kunnossa*

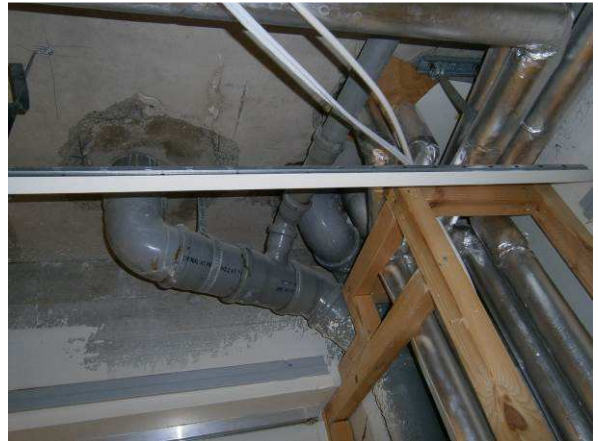
*Viemärit ovat pääosin muovia*

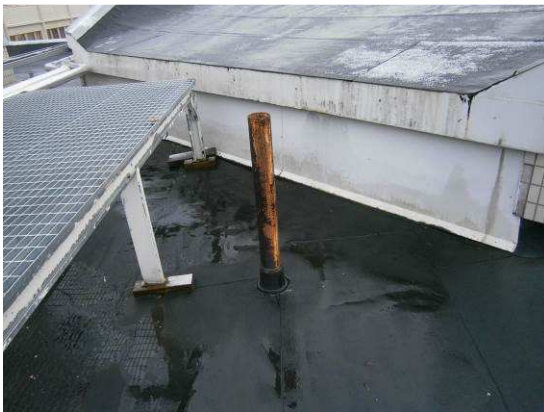
Vesijohtojen runkolinjat olivat eristetty kuten lämpöjohdot. Alaslaskettujen kattojen suoja- ja nousuhormeissa kulkevat vesijohdot ovat eristetty al-paperi päällysteisillä villakouruilla. Eristeet ovat vesijohtojen ikäisiä. Vesikatolla olevia viemärituuletusputkia ei ole eristetty. Tämä saattaa kovilla pakkaskausilla aiheuttaa viemärinhajuhaittoja, koska tuuletusputket saattavat huurtua jopa umpeen.

*Vesikaton viemärituuletuksiin olisi hyvä lisätä eristys- elementit*

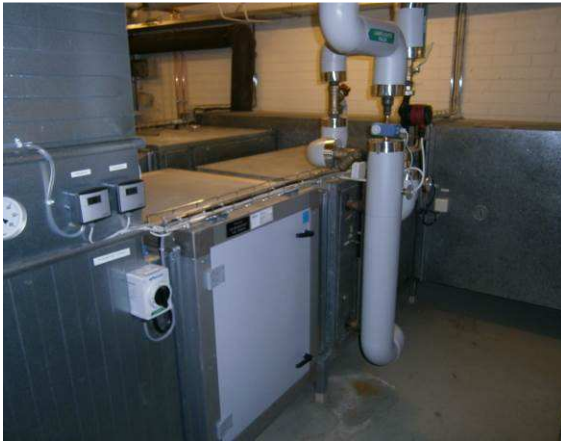
*Tuloilmakoneiden puhaltimet ja säätölaitteet ovat uusittu*

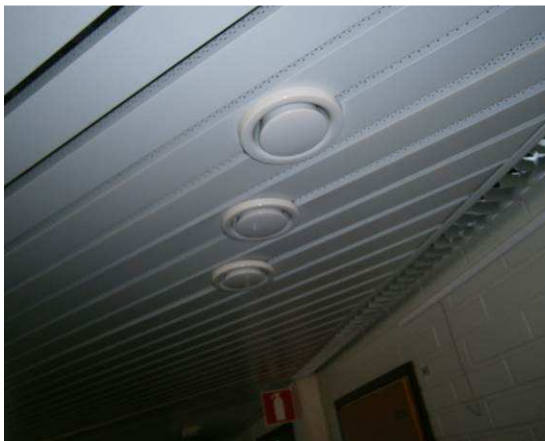
*Poistoilman päätelaitteet ovat pääosin kartioventtiilejä*

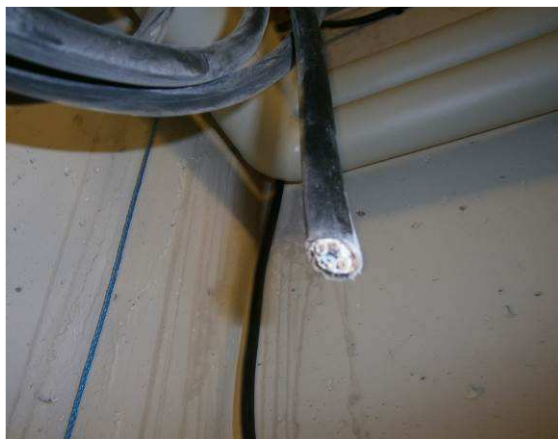
IV-konehuoneessa havaittu päättämätön kaapeli

- IV-konehuoneessa havaittiin päättämätön kaapeli ja se tulee poistaa tai rasioida välittömästi.
- Suihkulähteen ohjauksien vieressä ryhmäkeskuksen päällä havaittiin päättämätön MMJ-kaapeli. MMJ-kaapeli tulee rasioida tai poistaa välittömästi.
- Lämmönjakohuoneessa havaittiin päättämätön kaapeli putken päällä. Havaittu kaapeli pitää poistaa tai rasioida välittömästi.
- Valaistusryhmäjohtot tulee uusia sähkösaneerauksen yhteydessä.

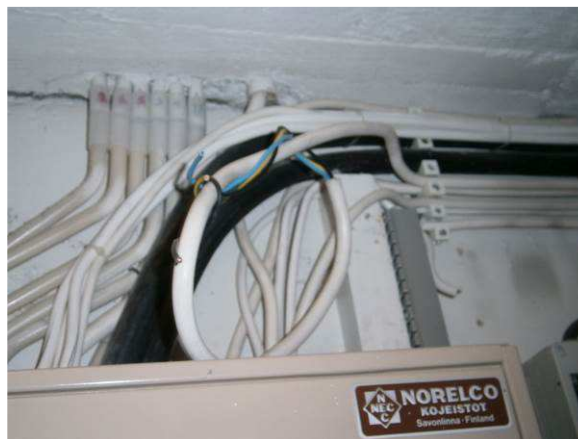
Suihkulähteen ohjauksen vieressä havaittiin päättämättömiä MMJ-kaapeleita

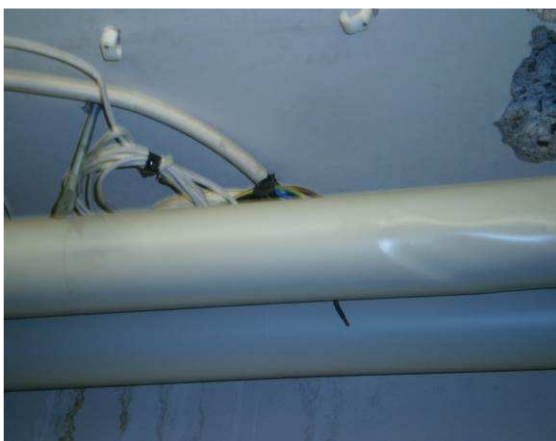
*Päättämätön kaapeli lämmönjakohuoneessa*
**Toimenpide-ehdotukset:**

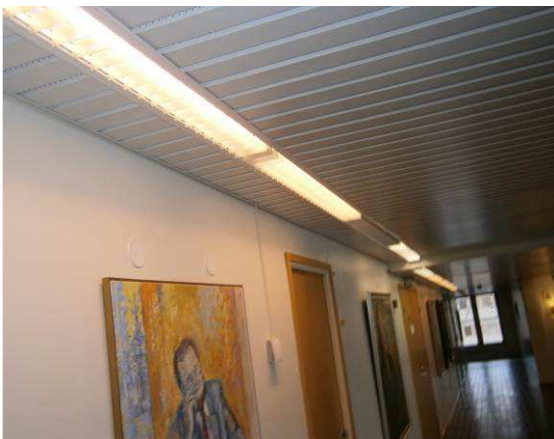
*Eri värilämpötilan loisteputkia ja palanut loisteputki*

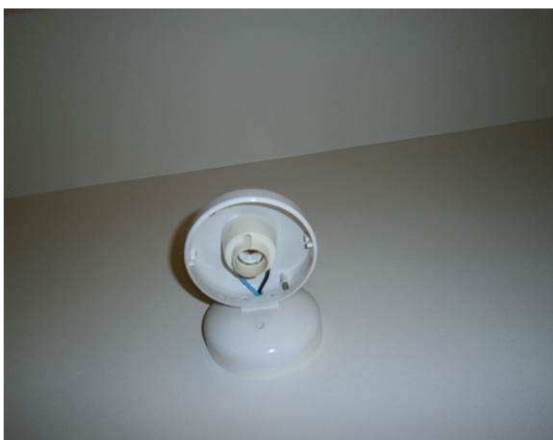
Poistumisvalot ovat alkuperäiset ja monin paikoin huonossa kunnossa. Osa poistumisvaloista on vaihdettu led-lamput, mutta led-lamput näyttävät niin huonosti että voi olla, että hätäpoistumisessa niitä ei näy. Mikäli vastaavia ledlamppuja käytetään, suositellaan testaamaan miltä ne näyttävät edes pimeässä. Turvavalistusjärjestelmä tulee uusia tarkastelujakson aikana. Poistumisvalojen lamput tulee käydä läpi ja vaihtaa kaikki palaneet lamput ja korjata ne mahdollisuuksien mukaan välittömästi. Jatkossa poistumisvaloja tulee huoltaa huolto-ohjelman mukaan säännöllisesti.

*Poistumisvalosta puuttuu lamppu ja lampunkupu*

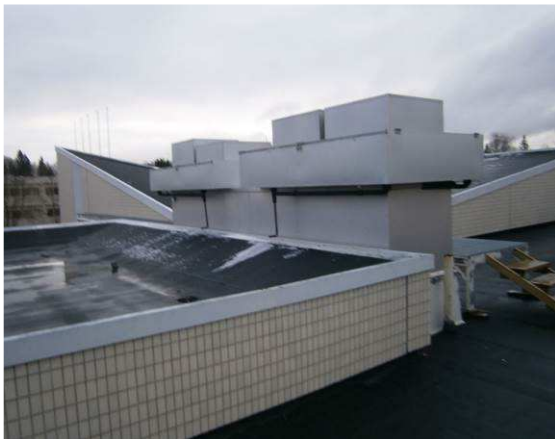
Katolla kattokaivoissa tai kattokaivojen ympärillä ei havaittu saattolämmityskaapeleita. Saattolämmityskaapelit ovat erityisen tärkeitä silloin, kun kyseessä on tasakatto. Mikäli sää on jatkuvasti -3 - +3°C voi kattokaivot jäätyä, ja sulamisvedet eivät pääse pois katolta. Veden pinta voi nousta, ja lopulta vesi löytää tien pois katolta, mutta sen seurauksena vesi voi päätyä rakenteisiin. Suositellaan asentamaan saattolämmityskaapelit kattokaivoihin ja niiden ympärille.

*Katolla ei havaittu saattolämmityskaapeleita*

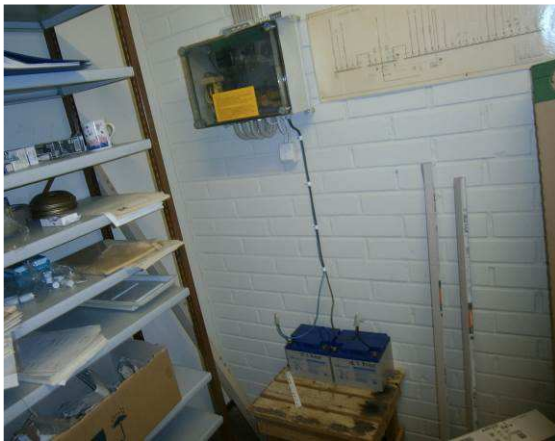
Sähköpääkeskuksessa havaittiin laitteisto, jossa on kaksi akkua ja havaintojen mukaan akut ovat viimeksi vaihdettu vuonna 2005. Akut tulee tarkistaa välittömästi ja vaihtaa tarvittaessa. Sähköpääkeskuksessa sijaitsee alkuperäinen kompensointikojeisto. Keskitetyn kompensoinnin laitteiden tekninen käyttöikä on noin 20 – 30 vuotta. Kompensointikojeisto tulee uusia tarkastelujakson aikana. Kiinteistökierroksella kompensointikojeisto pitää ääntä ja siinä ei havaittu huollosta kertovaa tarraa. Kompensointikojeisto tulee huoltaa välittömästi.

*Sähköpääkeskuksessa sijaitsevan laitteiston akut ovat tarkistettu viimeksi vuonna 2005.*
