## RS<sup>15</sup> Kuntoarvio

### **Valtuustotalo**

Rauhankatu 3  
18100 Heinola

Tarkastuspäivä 13.11.2014

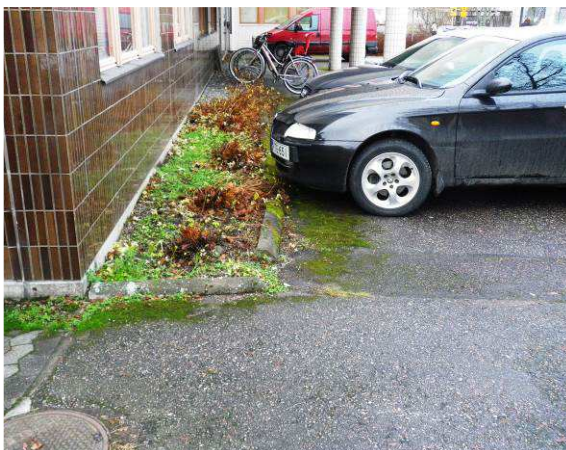
Tältä osin vierustan kasvillisuus suositaan korvattavan sorastuksella.

Piha-alueella on niukasti puustoa/ pensasistutuksia. Välikköosan rakennukseen kiinnikasvaneet pienet havupuut ja pensaat suositellaan korvattavan salaojitukseen yhteydessä olevalla sorastuksella (kts. 4.1.1). Nurmipintoja ei tontilla ole.

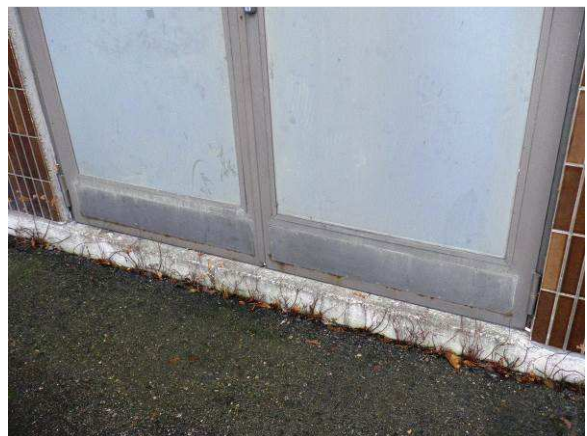
Rakennuksen ulko-ovet ovat metallirakenteisia ja toiminnallisesti hyvässä kunnossa. Ulkopuolen pinnoissa havaittiin vähäistä korroosiota ja huoltomaalaustarvetta. Ovet kaipaavat entiseen malliin säännöllistä huoltoa tarkastelujakson aikana.

Takaoven korroosiota.

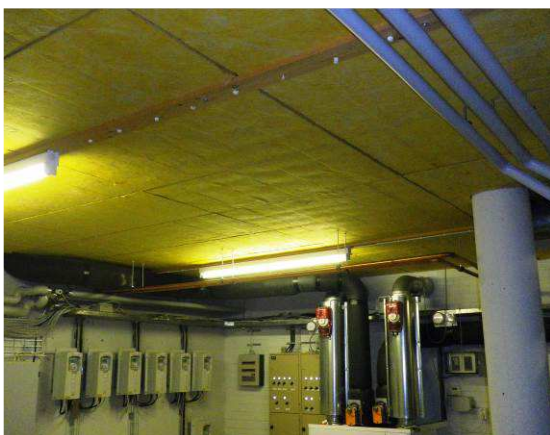
*Iv-huoneen akustolevykatot suositellaan kapselointimaalattavan.*

- Iv-konehuoneen kattovillalevyt kapselointimaalataan.
- Teknisistä tiloista tulee poistaa kaikki ylimääräinen tavara ja pitää tilat mahdollisimman siisteinä jatkossa. (Kustannukset eivät sisälly PTS:ään).

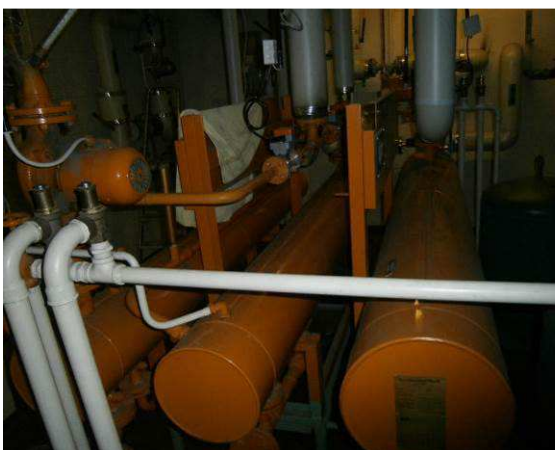
KH-kortin (KH 90-00403 Kiinteistön tekniset käyttöiät ja kunnossapitotaksot) perusteella teräsputkilämmönsiirtimien 20...30 vuotta.

- Lämmönsiirrinpaketti uusitaan tarkastelujakson alussa

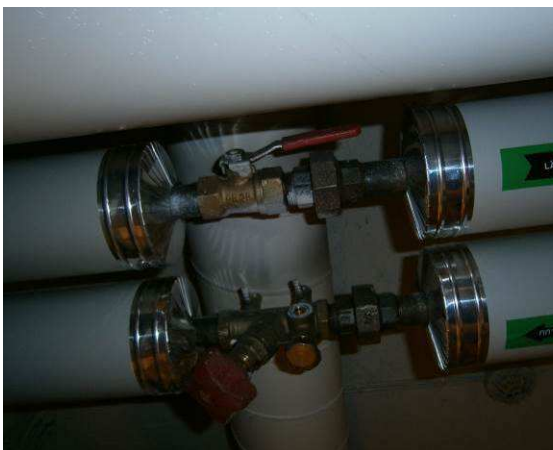
Lämmitysverkoston linjaventtiilit ovat alkuperäiset palloventtiilit ja niiden kunto on tyydyttävä. Linjaventtiileissä on virtaamien mittaus- ja säätömahdollisuus. Lämmitysverkostolle suositellaan perussäätöä, jossa patteriventtiilit uusitaan sekä vesivirrat säädetään. Samalla linjaventtiilien toiminta tarkastetaan ja tarvittaessa uusitaan.

*Linjaventtiilit ovat alkuperäiset*

- Pumput, kalvopaisunta astiat ja varolaitteet uusituvat lämmönsiirrinpaketin uusimisen yhteydessä
- Lämmitysverkoston perussäätö

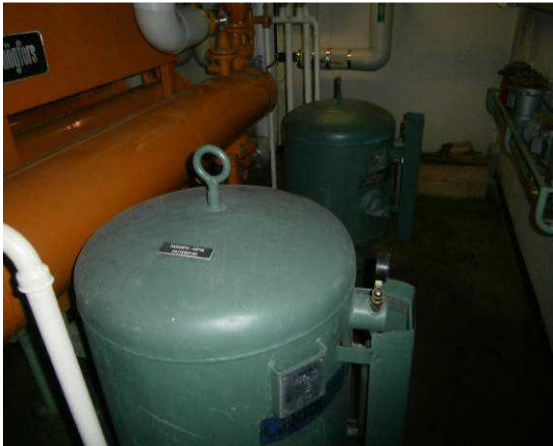
Kalvopaisunta-astiat (2 kpl) olivat myös alkuperäiset. Esipaineiden tarkastuksista ei ollut tietoa, ne olisi hyvä tarkastaa 2-3 vuoden välein. "Koputustestein" tarkastettuna kalvopaisunta-astiat olivat kunnossa eli niissä oli esipainetta ja verkostovettä. Lämmitysverkostojen paineet olivat 2,4 ja 2,2 baria lämmönjakohuoneen mittareista luettuna, mitkä ovat oikealla tasolla. Kalvopaisunta-astiat uusitaan lämmönsiirripaketin uusimisen yhteydessä.

*Kalvopaisunta-astiat ovat alkuperäiset*

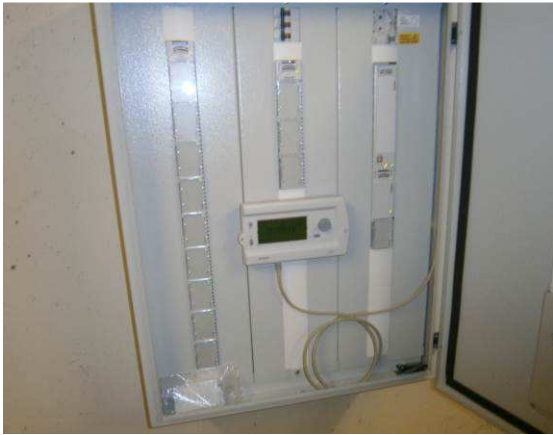
*IV-koneiden säätölaitteet ovat uusia ja niitä ohjataan VAK-tyyppisellä automaatiolla.*

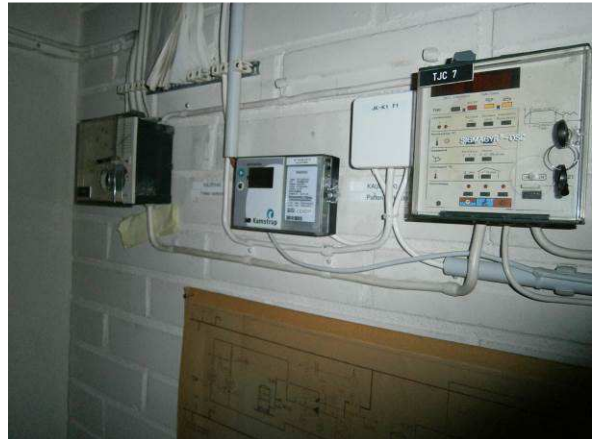
*Valtuustotalon lämmityksen säätö tapahtuu yksikkösäätimillä*

- Lämmityksen säätölaitteet uusiutuvat lämmönsiirrinpaketin uusimisen yhteydessä

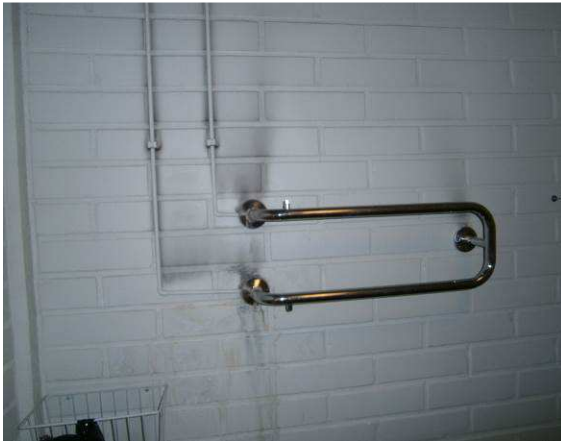
*Liitoksissa vuotojälkiä*

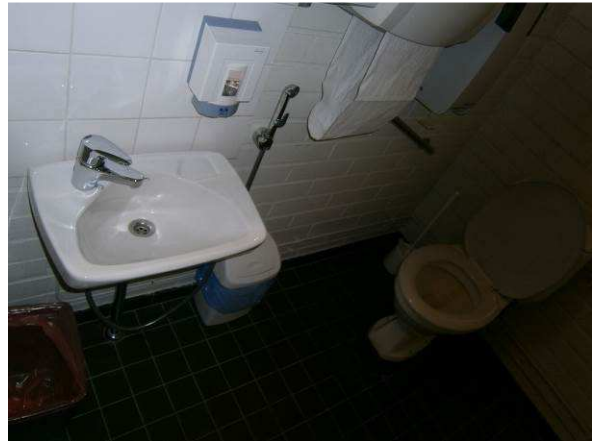
*Muutamia kalusteita oli uusittu, pääosa on kuitenkin alkuperäisiä*

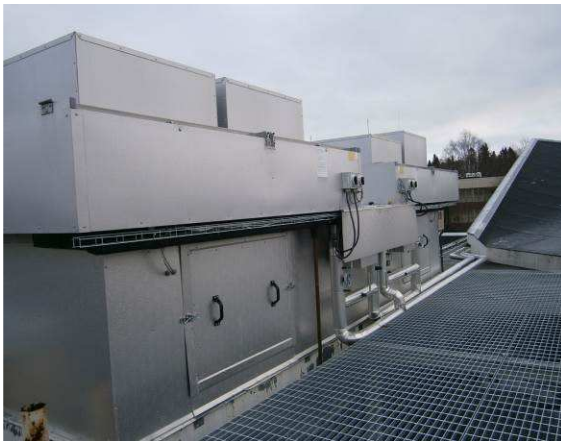
Poistoilmakoneissa on lämmöntalteenotto

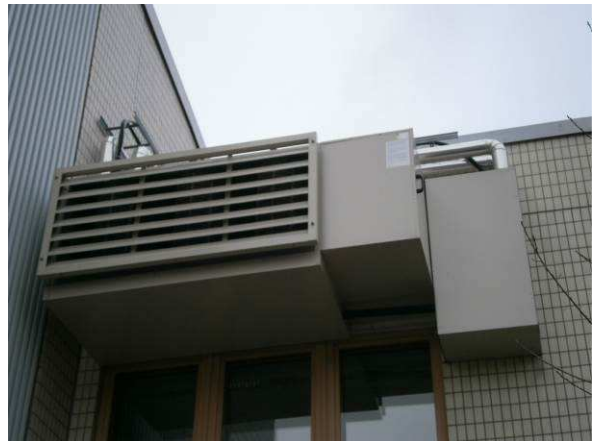
Tuloilman esilämmitys lämmöntalteenotolla

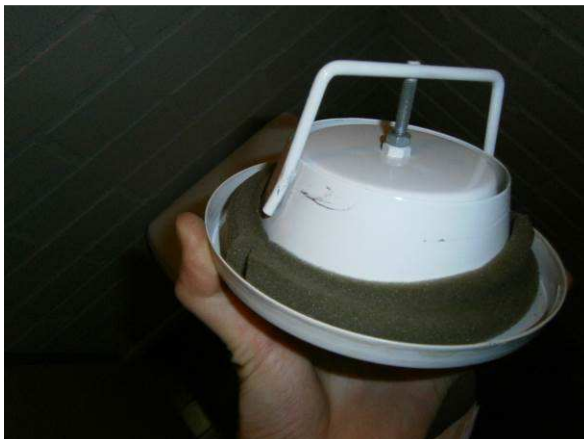
*Kanavisto on puhdas*

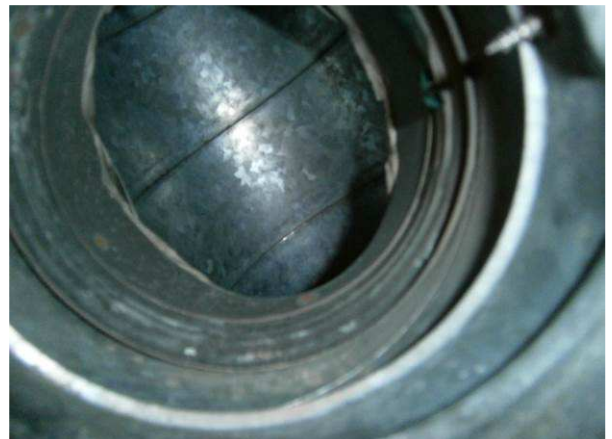
*Kanavisto on puhdas*

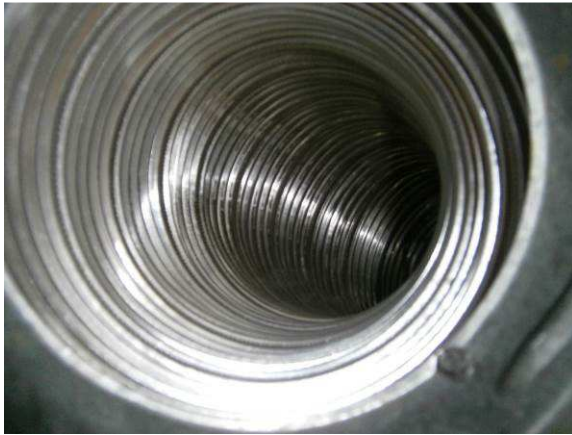
Ilmanvaihtokanavat ovat materiaaliltaan galvanoidusta pellistä tehtyjä suorakaide- ja kierresaumakanavia. PAHE- huoneessa kanavia havaittiin olevan myös alumiinista "kurttu-putkea". Kanavien tekninen käyttöikä on rakennuksen käyttöikä. Kanavien uusimis-/muutostarpeet määrittelee käytännössä tilojen käyttötarkoitusten muutokset yms.

*Alumiinista "kurttuputkea" PAHE:n tiloissa*

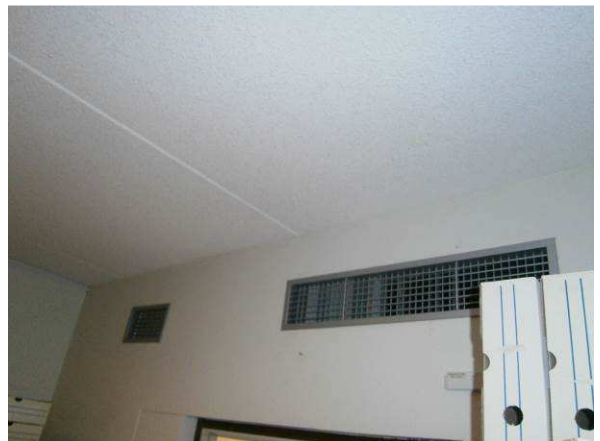
*Säleikköjä toimistossa*

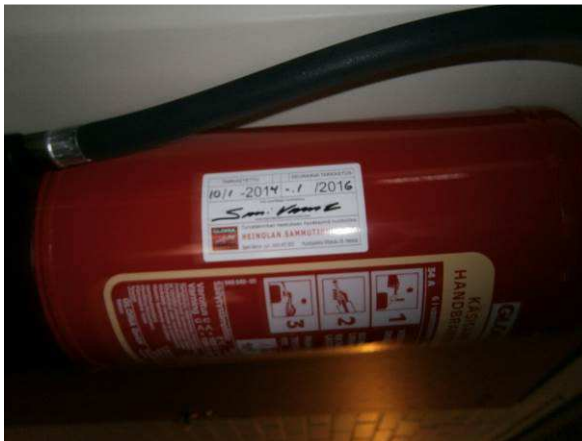
*Seuraava tarkastus 01/2016.*

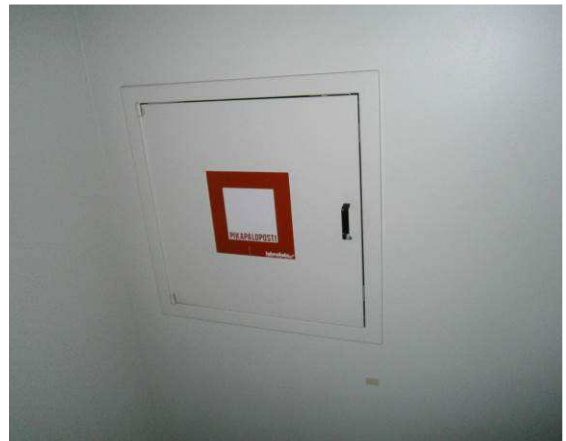
*Kiinteistössä on pikapalopostikaappeja*

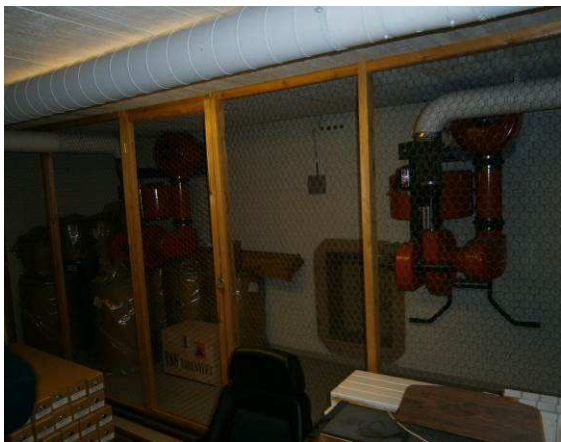
*Väestönsuojapuhaltimet*

Kiinteistössä on väestönsuoja, jonka puhaltimet (2 kpl) ovat alkuperäiset. Väestönsuoja-puhaltimet ovat havaintojen mukaan toimintakuntoiset. Väestönsuojalaitteiden uusimistarve ei johdu mekaanisesta kulumisesta, vaan viranomaismääräysten muuttumisesta tms.

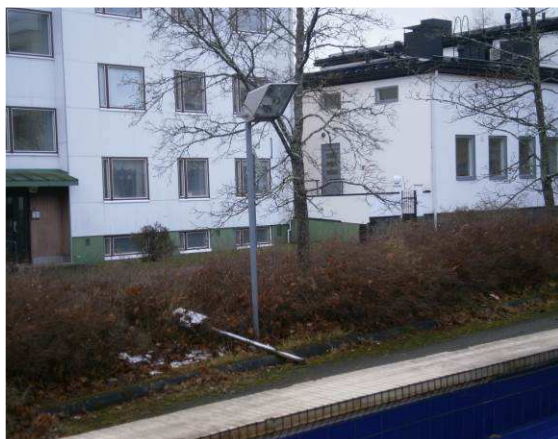
*Patsaan kohdevalaisin*

Patsas ja suihkulähde ovat maamerkkejä. Suositellaan esim. alhaalta päin tulevaa kohdevalaistusta patsaaseen, ja suihkulähdekin voidaan valaista. Pienillä muutoksilla maamerkeistä saadaan entistä näyttävämpiä ja ne tuovat kohteelle sen ansaitsemaa arvokkuutta.

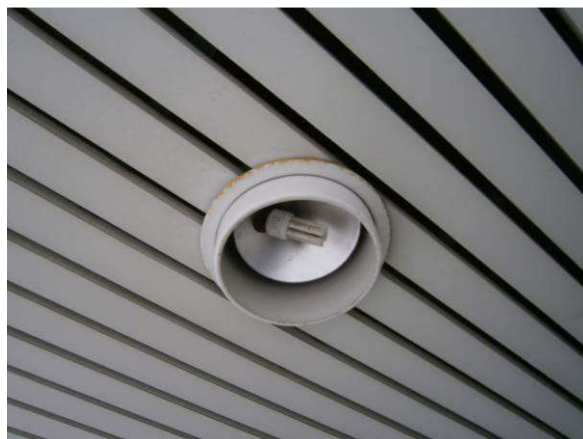
*Kattovalaisin, joka on alkanut ruostumaan.*

- Aluevalaistus tulee uusia tarkastelujakson aikana.
- Suositellaan lisäämään kohdevalaisimia, jolloin valtuustotalosta saadaan pimeään aikaan tunnelmallinen. (varaus)
- Syvennyksessä kasvaa niin paljon kasvillisuutta, että pihavalaisin peittyy kasvillisuudesta. Suositellaan harventamaan kasvillisuutta.
- Valaisimien kuvut tulee puhdistaa huolto-ohjelman mukaisesti tai viimeistään lamppuja vaihdattaessa.
- Kiinteistökierroksella ei havaittu hämäräkytkintä, ja mikäli se puuttuu, se suositellaan lisäämään.
- Suositellaan esim. alhaalta päin tulevaa kohdevalaistusta patsaaseen, ja suihkulähdekin voidaan valaista. (varaus)

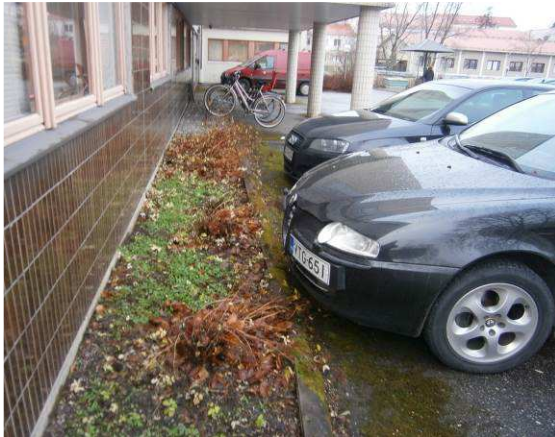
Takapihan parkkipaikalla ei sijaitse lainkaan autolämmitysrasioita. Suositellaan lisäämään autolämmitysrasioita riittävä määrä.

*Takapihan parkkipaikalla ei ole lainkaan auto-  
lämmitysrasioita*

- Suositellaan lisäämään seinustoille vikavirtasuojattuja ulkopistorasioita. (varaus)
- Suositellaan lisäämään autolämmitysrasioita riittävä määrä. (varaus)

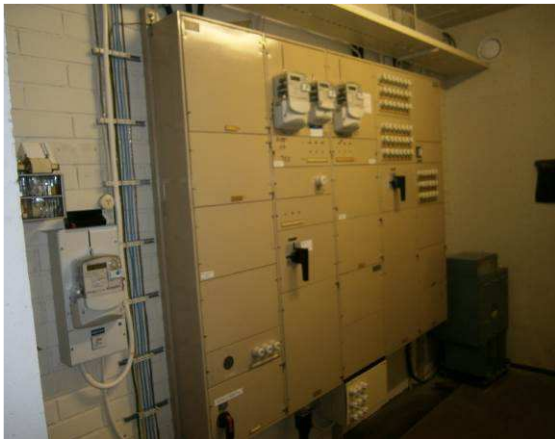
*Sähköpääkeskus*

Kiinteistökierröksellä sähköpääkeskukseen saavuttaessa ilmassa oli muovin haju. Tämä kertoo siitä, että jokin sähköpääkeskuksessa kuumenee liikaa. Syy tulee selvittää välittömästi. Sähköpääkeskuksessa sijaitsee paljon ylimääräistä palokuormaa ja se tulee poistaa. Havaintojen mukaan sähköpääkeskuksen lattia ei ole suojaeristetty. Lattia tulee suojaeristää välittömästi. Sähkölaitteisto on luokan 1. mukainen, jolloin siihen tulee teettää määräaikaistarkastus 15. vuoden välein. Määräaikaistarkastus on asianmukaisesti teetetty 28.8.2012, jolloin se seuraavan kerran tulee teettää vasta 2027. Suositellaan kuvauttamaan sähkökeskukset lämpökameralla, jolloin tiedetään, ettei ole liiallista kuumenemista havaittavissa.

- Sähköpääkeskus tulee uusia tarkastelujakson aikana.
- Kiinteistökierroksella sähköpääkeskukseen saavuttaessa ilmassa oli muovin haju. Tämä kertoo siitä, että jokin sähköpääkeskuksessa kuumenee liikaa. Syy tulee selvittää välittömästi.
- Sähköpääkeskuksessa sijaitsee paljon ylimääräistä palokuormaa ja se tulee poistaa.
- Havaintojen mukaan sähköpääkeskuksen lattia ei ole suojaeristetty. Lattia tulee suojaeristää välittömästi.
- Suositellaan kuvauttamaan sähkökeskukset lämpökameralla, jolloin tiedetään, ettei ole liiallista kuumenemista havaittavissa.
- Sähkö saneerauksen yhteydessä tulee uusia myös ryhmäkeskukset.

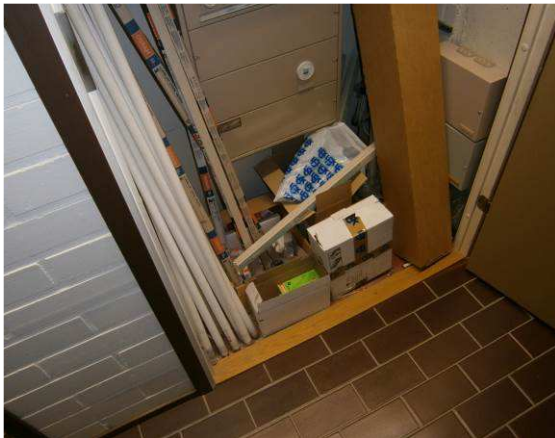
Ryhmäkeskuksissa havaittiin paljon ylimääräistä palokuormaa ja se tulee poistaa välittömästi. Ryhmäkeskuksissa ei havaittu puutteita kiinteistökierroksella tai merkkejä ylikuumenemisesta. Sähkösaneerauksen yhteydessä tulee uusia myös ryhmäkeskukset.

*Suuri määrä ylimääräistä palokuormaa ryhmäkeskuksessa*

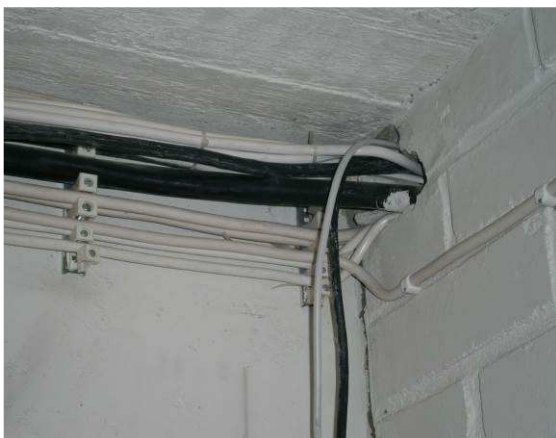
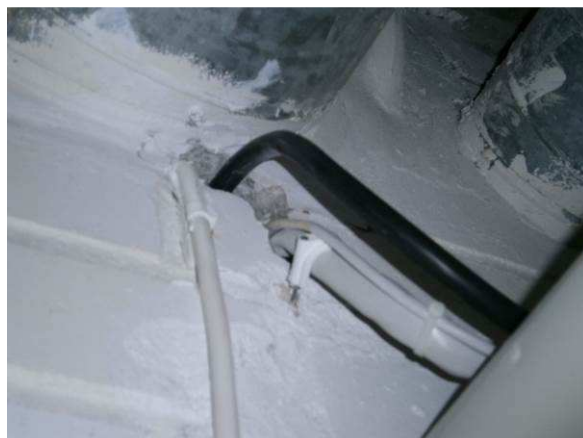
Kiinteistökierroksella havaittiin tiivistämättömiä kaapeliläpivientejä. Lisäksi havaittiin melko epäsiististi tiivistettyjä kaapeliläpivientejä. Kaikki kaapeliläpiviennit tulee kiertää läpi ja tiivistää ne asianmukaisesti

*Tiivistämätön kaapeliläpivienti*

- Kaikki kaapeliläpiviennit tulee kiertää läpi ja tiivistää ne asianmukaisesti.
- Mahdollisissa lisäasennuksissa läpivientien palokatkot on tehtävä siihen tarkoitetulla aineella.

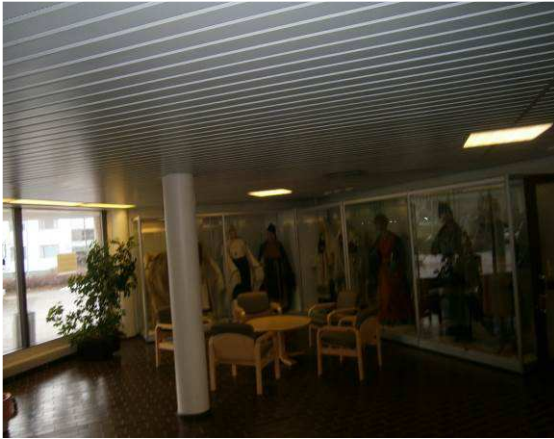
Sisätiloihin saavuttaessa sisätilojen valaistus antaa kuvaa rakennuksesta itsestään. Aulassa on lasivitriineitä, joissa on näyttelyesineitä. Lasivitriinejä ei ole kuitenkaan suoraan valaistu tai niissä itsessään ei ole valaistusta. Tällöin esineet jäävät hieman pimentoon. Suositellaan asentamaan näyttelyesineille aulassa näyttelyvalaistus. Käytävillä on tauluja ja suositellaan tauluillekin oma kohdevalaistus värit hyvin toistavalla lampulla.

*Näyttelyesineille ei ole minkäänlaista kohdevalaistusta*

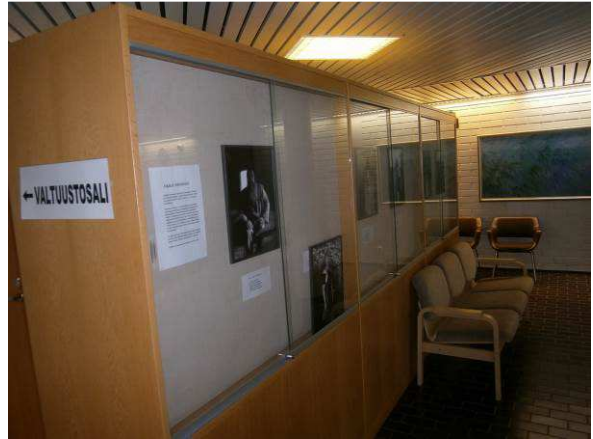
*Myöskään lasivitreineissä ei ole valaistusta*

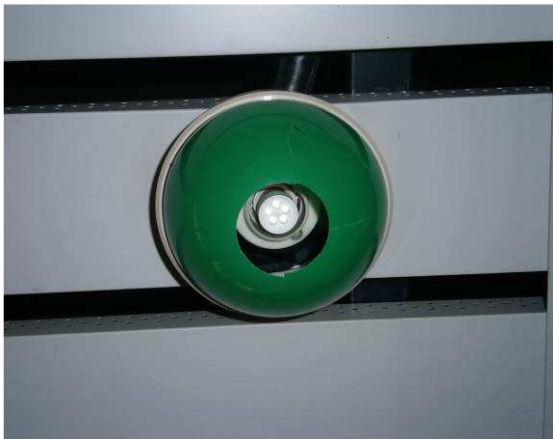
Poistumisvalot ovat alkuperäiset ja monin paikoin huonossa kunnossa. Osa poistumisvaloista on vaihdettu led-lamput, mutta led-lamput näyttävät niin huonosti että voi olla, että hätäpoistumisessa niitä ei näy. Mikäli vastaavia ledlamppuja käytetään, suositellaan testaamaan miltä ne näyttävät edes pimeässä. Turvavalistusjärjestelmä tulee uusia tarkastelujakson aikana. Poistumisvalojen lamput tulee käydä läpi ja vaihtaa kaikki palaneet lamput ja korjata ne mahdollisuuksien mukaan välittömästi. Jatkossa poistumisvaloja tulee huoltaa huolto-ohjelman mukaan säännöllisesti.

*Poistumisvalo on halki*

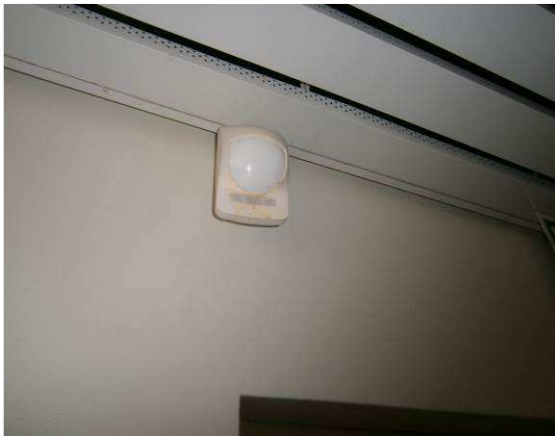
Valtuustalossa havaittiin kulunvalvontaa ja liiketunnistimia. Rikosilmoitusjärjestelmien tekninen käyttöikä on n. 15 vuotta, jolloin murtohälytyn tulee uusia tarkastelujakson aikana.

*Liiketunnistin on tummunut*

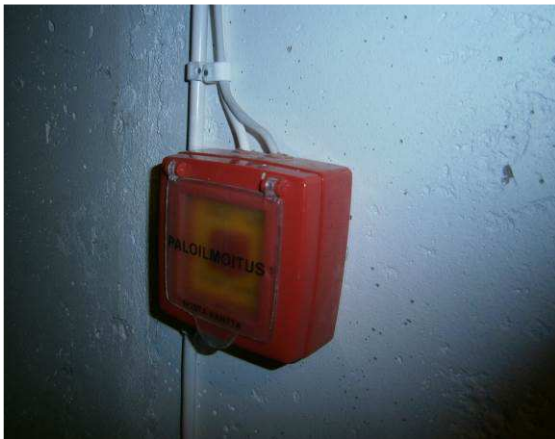
*Paloilmoitinpainike*

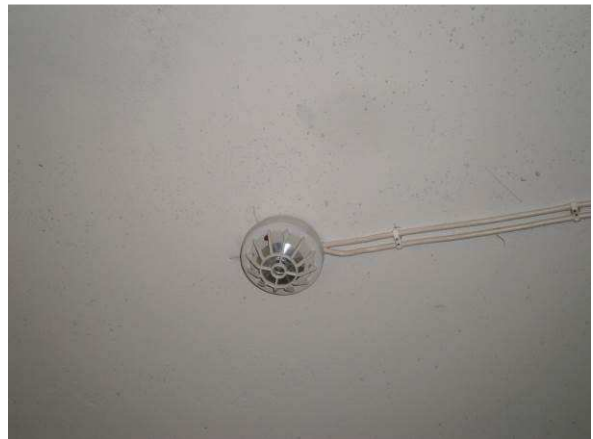
*Paloilmaisimien katossa*

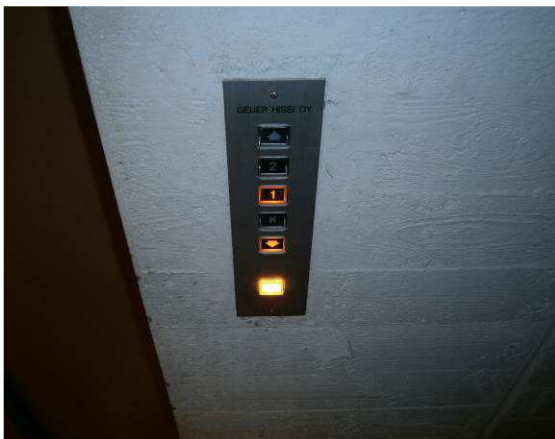
Hissi oli vain pintapuolisen tarkastelun kohteena, sillä hissiurakointi on oma valtuutettu toimiala. Hissi toimii moitteetta havaintojen mukaan. Siinä on mielenkiintoinen ominaisuus, sillä se jättää aina ovet auki. Hissi on alkuperäinen, jolloin on mahdollista että tarkastelujakson aikana sitä joudutaan päivittämään.

*Hissin kutsupainike*

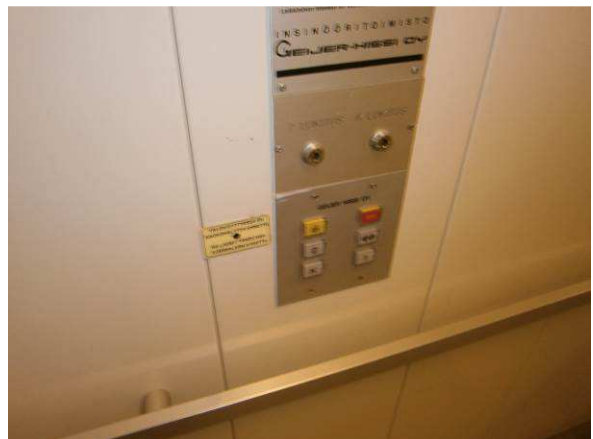
*Hissi on siisti sisältä*
